Tópico 4 – Património Histórico

Avaliação da segurança estrutural na fase anterior à reabilitação da Casa Major Pessoa

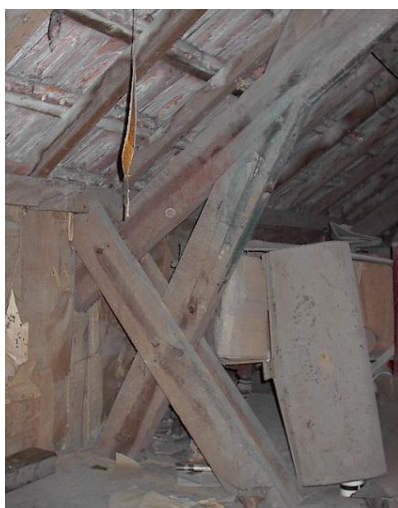
Figura 3: Pormenor do nó de uma das asnas de madeira

A estrutura da cobertura, também em madeira, é composta por cinco asnas, com a particularidade de quatro delas possuírem uma geometria assimétrica. Esta assimetria foi consequência da criação de um nó para fazer face à necessidade do encurtamento das linhas e pernas de três asnas (Fig. 3), possibilitando assim a criação do saguão na ala Poente da casa (Fig. 4).

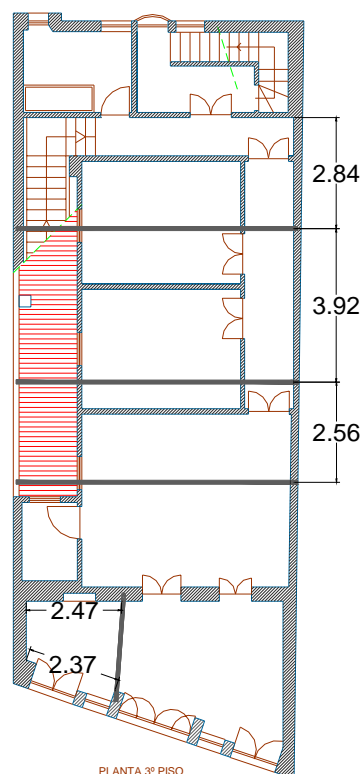
Figura 10: Localização dos perfis metálicos no pavimento do 3º piso

Conforme referido inicialmente, o edifício sofreu uma transformação arquitectónica com consequências profundas para a sua estrutura. Foi acrescentado um terceiro piso aos dois já existentes. Desta alteração resultou também a criação de um saguão para iluminação e ventilação do novo piso. Ao nível do pavimento do 3º piso existem três perfis metálicos que terão sido aí colocados para fazer face à alteração estrutural. Estes funcionam em conjunto com as vigas de madeira do pavimento e estão apoiados nas duas paredes-mestras laterais (Fig. 10).

Com a alteração estrutural, as asnas de madeira da cobertura e as vigas do próprio pavimento do sótão, que originalmente tinham apoio directo nas paredes-mestras, passaram a apoiar numa fina parede resistente de madeira, que por sua vez descarrega directamente nas vigas do pavimento do 3º piso, onde se inserem as vigas metálicas por entre as vigas de madeira. Esta alteração estrutural, associada à significativa diminuição da capacidade resistente das vigas de madeira do pavimento do 3º piso, conduziu a uma elevada concentração de cargas nas três vigas metálicas. Este acréscimo de carga induziu um aumento da tensão localizada nas paredes resistentes, na zona de entrega dos perfis. No caso da parede Poente, para além dos incrementos de carga resultantes da situação descrita, existe ainda a agravante de esta se encontrar saturada devido às infiltrações provocadas pelo deficiente escoamento das águas acumuladas no saguão adjacente.

Ao nível do 3º piso, a parede resistente da ala Poente evidenciava sinais de esmagamento localizado na zona de entrega de um dos três perfis metálicos do pavimento. Recorde-se que neste piso o pavimento é constituído por barrotes de madeira por entre os quais se encontram inseridos três perfis metálicos. Foi feita uma verificação ao esmagamento localizado da parede. Em face do avançado estado de degradação dos apoios das vigas de madeira, admitiu-se nesta análise que os perfis metálicos recebem toda a carga dos pavimentos sobrejacentes e cobertura. Desprezando a sobrecarga regulamentar de utilização dos pavimentos, obteve-se uma tensão localizada de 3,6 MPa. Perante a gama de tensões resistente obtida através dos ensaios das carotes (entre os 600 e os 1000 kPa), conclui-se que a parede não possui capacidade resistente para servir de apoio ao perfil nas condições de funcionamento detectadas no local. Esta situação resultou na rotura localizada da parede na zona de apoio do perfil.

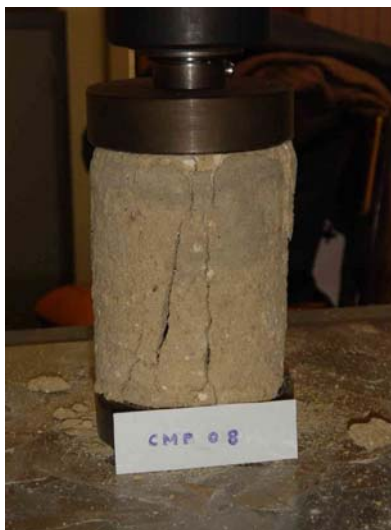
Figura 13: Ensaio de compressão de uma carote

Dos ensaios de compressão sobre os 12 provetes obteve-se para as tensões resistentes valores que oscilam entre os 600 e 1000 kPa. Na figura 13 apresenta-se um provete em pleno ensaio, nomeadamente já na fase final (fase em que se atingiu a rotura).

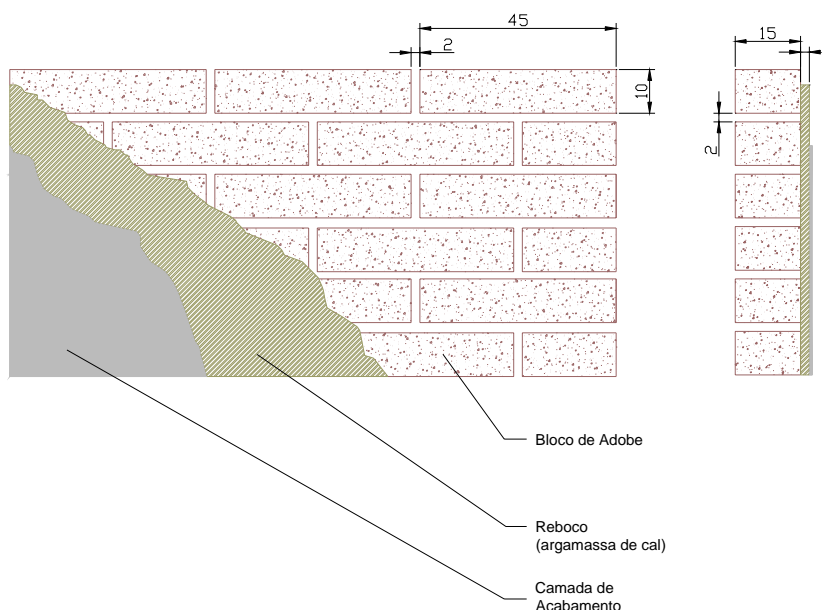
Figura 14: Dimensões dos blocos de adobe – parede Nascente do 1º piso

A alvenaria resistente de blocos de adobe (Fig. 14) está presente na composição das paredes resistentes na sua quase totalidade, exceptuando a parede Poente ao nível do 1º piso, onde não foi identificado nenhum elemento em adobe. Foram detectados dois tipos de blocos de adobe: os blocos presentes no 3º piso diferem dos restantes blocos identificados na casa. Enquanto que nos pisos inferiores os blocos de adobe possuem um padrão de dimensões que ronda os 45×15×10 (cm), os adobes do 3º piso podem ser caracterizados geometricamente pelas dimensões 45×26×10 (cm). Além desta diferença dimensional, os blocos de adobe do 3º piso evidenciam a presença de agregados de maior dimensão, assim como uma tonalidade acinzentada, resultado eventualmente

devido à utilização de uma maior quantidade de argila na sua constituição. Esta diferenciação pode explicar-se pelo facto do 3º piso ter sido construído numa fase posterior da vida desta casa.

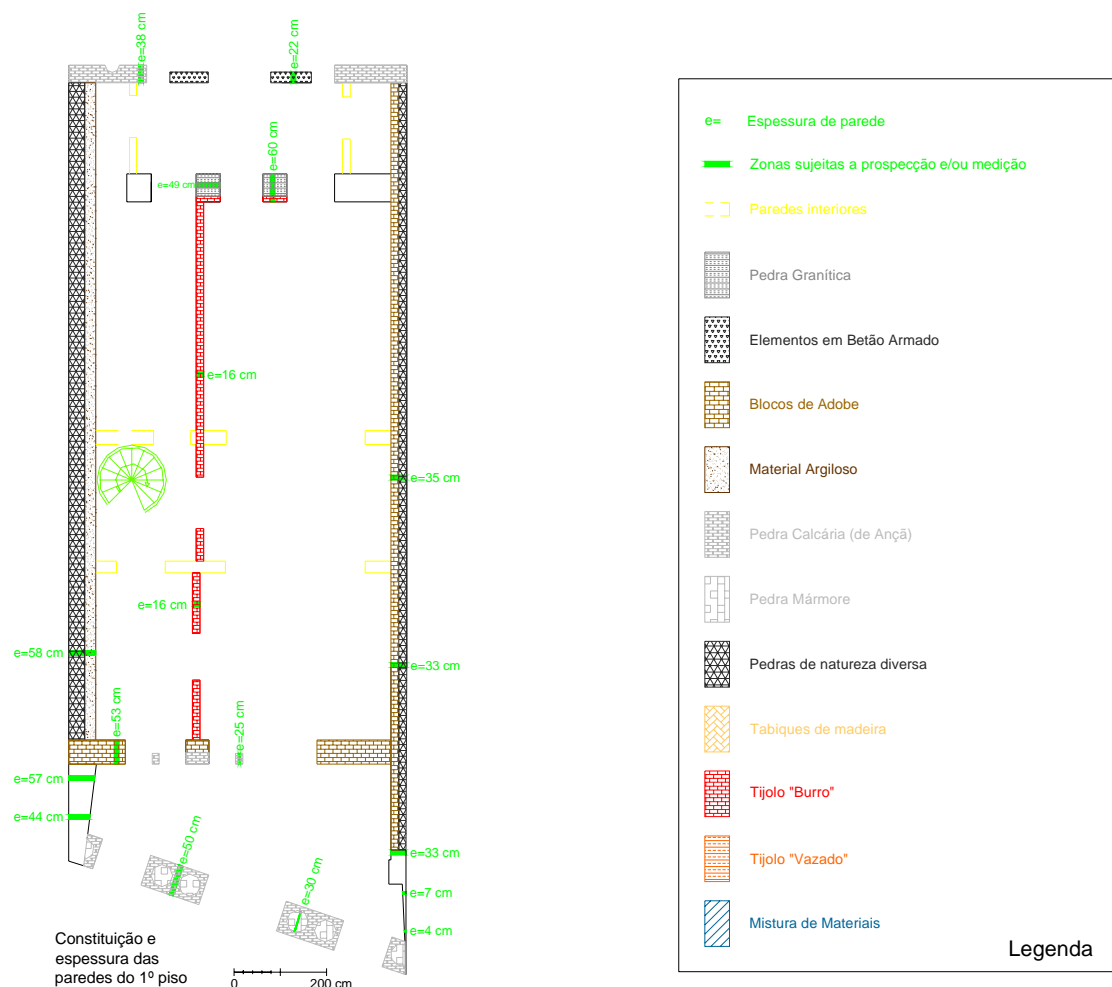
Figura 15: Constituição e espessura das paredes resistentes, com respectiva legenda

Após este trabalho preliminar de prospecção elaborou-se o mapeamento de todas as paredes com função resistente, onde se procurou sintetizar a informação recolhida, nomeadamente no que se refere a constituição e espessuras. Esta ferramenta gráfica revelou-se útil no processo de avaliação da estrutura resistente deste edifício. Através destes registos é possível ter a percepção da heterogeneidade da constituição das paredes resistentes desta casa, bem como das fachadas (Fig. 15).

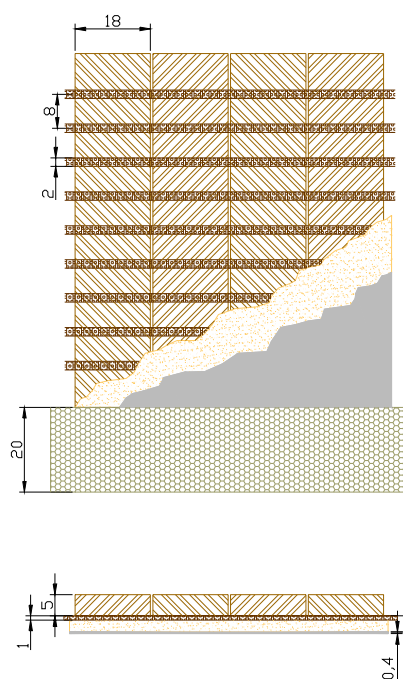
Figura 18: Pormenor construtivo do tabique estrutural

Na ala Poente do 3º piso, a parede exterior junto do saguão possui uma constituição semelhante às paredes divisórias dos pisos superiores da casa, ou seja, tabiques concebidos com tábuas de madeira dispostas ao alto e com fasquiado para garantir a aderência do reboco (Fig. 18). Neste “tabique estrutural” apoiam as asnas da cobertura através de uma viga de encabeçamento. A tensão daí resultante foi estimada em 1120 kPa. Sendo a tensão admissível em compressão de 6000 kPa, obtém-se um coeficiente disponível para a encurvadura de 0,19. Conclui-se assim que este tabique verifica a segurança para apoio das asnas da cobertura.
